Rapport Marche exploratoire

Ville: Montréal
Arrondissement: Verdun
Parcours: rue Wellington, entre les rues De l'Église et Willibrord

Présenté par Action Surveillance Verdun
Avril 2011

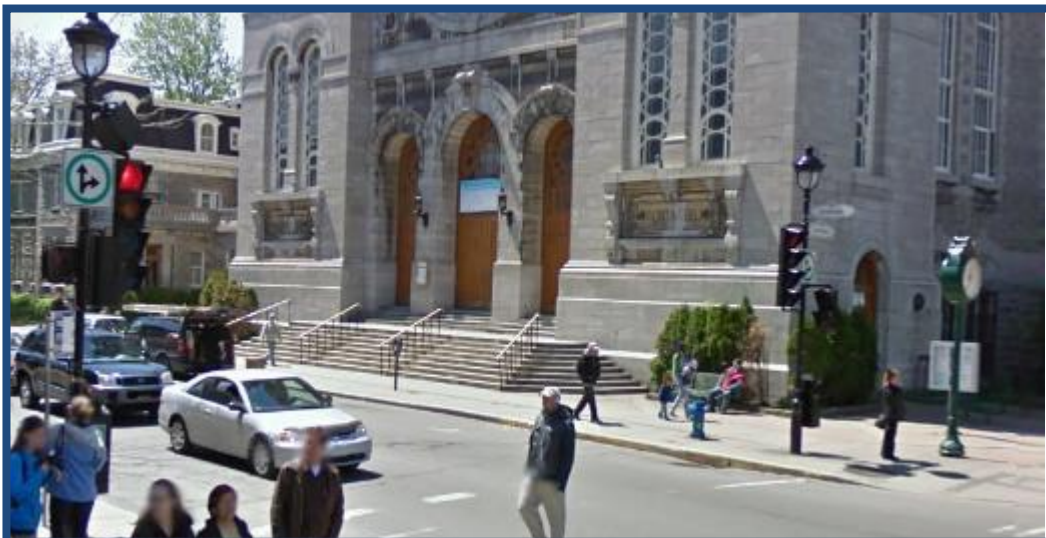
Au niveau de la signalisation, les participants ont rapidement identifié une problématique récurrente à Montréal concernant les **panneaux indiquant le nom des rues**, à savoir **la grosseur du lettrage utilisée, le manque d'uniformité de leur emplacement et leur emplacement même**. Selon ceux-ci, les lettres noires, trop petites, sur un fond blanc rendent la lecture des noms de rues ardue et augmente ainsi les risques d'incidents aux intersections. Ils ne sont pas toujours placés sur le même côté de rue (ce qui complique leur localisation) et sont placés trop haut (ce qui complique leur consultation). De plus, il est souhaité par les participants **qu'une carte des rues de Verdun soit installée de manière permanente** à ce coin de rues.

Les participants ont souligné le **manque de support à vélo** (particulièrement nécessaire pour une intersection achalandée) qui favoriserait aussi une plus grande utilisation des transports actifs dans l'arrondissement. Par contre, les participants ont aussi mentionné les **difficultés de cohabitation entre les piétons et les cyclistes** en effet, ces derniers circulent directement sur les trottoirs de la Promenade. Cependant, les participants ont dit comprendre les cyclistes car selon eux, la rue Wellington n'est **pas suffisamment large pour permettre aux vélos de circuler** de façon sécuritaire. La présence sur les trottoirs de **quadriporteurs et leur vitesse** occasionne également des problèmes au niveau de la sécurité.

Pour ce qui est de l'entretien du secteur, les participants le qualifient de « moyen » et « ordinaire ». En fait, ceux-ci dénotent quatre **graffitis** (tag et throw up), **des déchets au sol** et **des poubelles trop petites** pour l'achalandage des lieux.

L'intersection est aussi identifiée comme un endroit où **le champ de vision des piétons et des automobilistes est réduit** en raison des voitures stationnées et du nombre de passants ne respectant pas le code routier.

Finalement, un seul participant a remarqué la présence d'une cabine téléphonique près de l'église Notre-Dame-des-Sept-Douleurs. Ce faisant, les autres membres du groupe ont signalé le **manque de panneaux indiquant la direction et la distance pour atteindre les téléphones publics**, particulièrement dans une zone où les commerces sont fermés assez tôt en soirée.

- La visibilité des panneaux de rue (emplacement et grosseur du lettrage);
- Manque de signalisation (installer une carte du secteur à cette intersection);
- Manque des supports à vélos;
- Grande difficulté de cohabitation entre les piétons, les cyclistes et les personnes utilisant des quadri porteurs sur les trottoirs;
- Propreté générale des lieux (graffitis, déchets et petite capacité des poubelles de rue)
- Mauvaise visibilité des emplacements de téléphones publics.

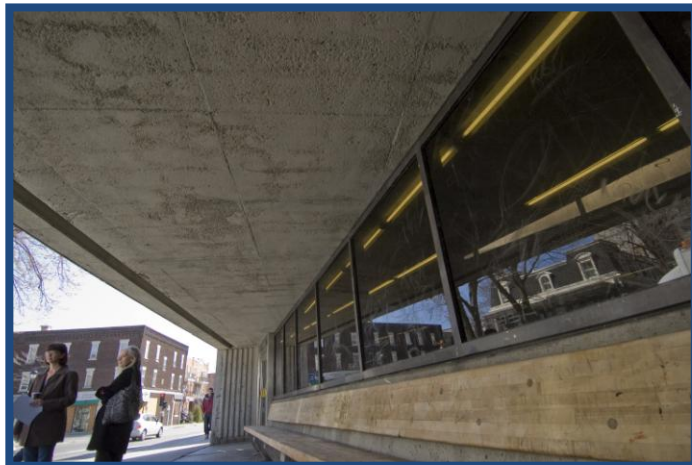
Le premier élément ayant attiré l'attention des participants est l'insécurité ressentie en raison de la présence de gens démontrant des problématiques d'itinérance, d'alcoolisme, de toxicomanie et/ou de santé mentale. Les participants n'ont pas voulu stigmatiser ces personnes mais selon eux, **les passants évitent d'utiliser les bancs** situés des deux côtés du Métro (sur Wellington et sur Galt), car ils sont insécurisants. De plus, le banc situé sur la rue Galt est isolé et est **considéré comme une bonne cachette pour une personne mal intentionnée**.

Certains participants ont affirmé qu'il pourrait être **difficile de trouver de l'aide en cas d'urgence**, car il n'y a pas de commerce ouvert en soirée dans ce secteur. Bien qu'il y ait un changeur dans chaque station de métro, ce dernier se trouve tout en bas et ne pourrait être de grand secours en cas de besoin immédiat.

- Améliorer l'entretien de certains commerces;
- Utilisation des bancs publics par des gens démontrant des problématiques d'itinérance, d'alcoolisme, de toxicomanie et/ou de santé mentale qui en limite l'accès;
- Manque de surveillance ou de possibilité d'aide en cas de besoin;
- Mauvais emplacement du téléphone public à l'intérieur de la station de métro.
